### 第3章 史跡の概要及び現状

#### 第1節 棚倉城跡の概要

第 20 図 指定範囲図

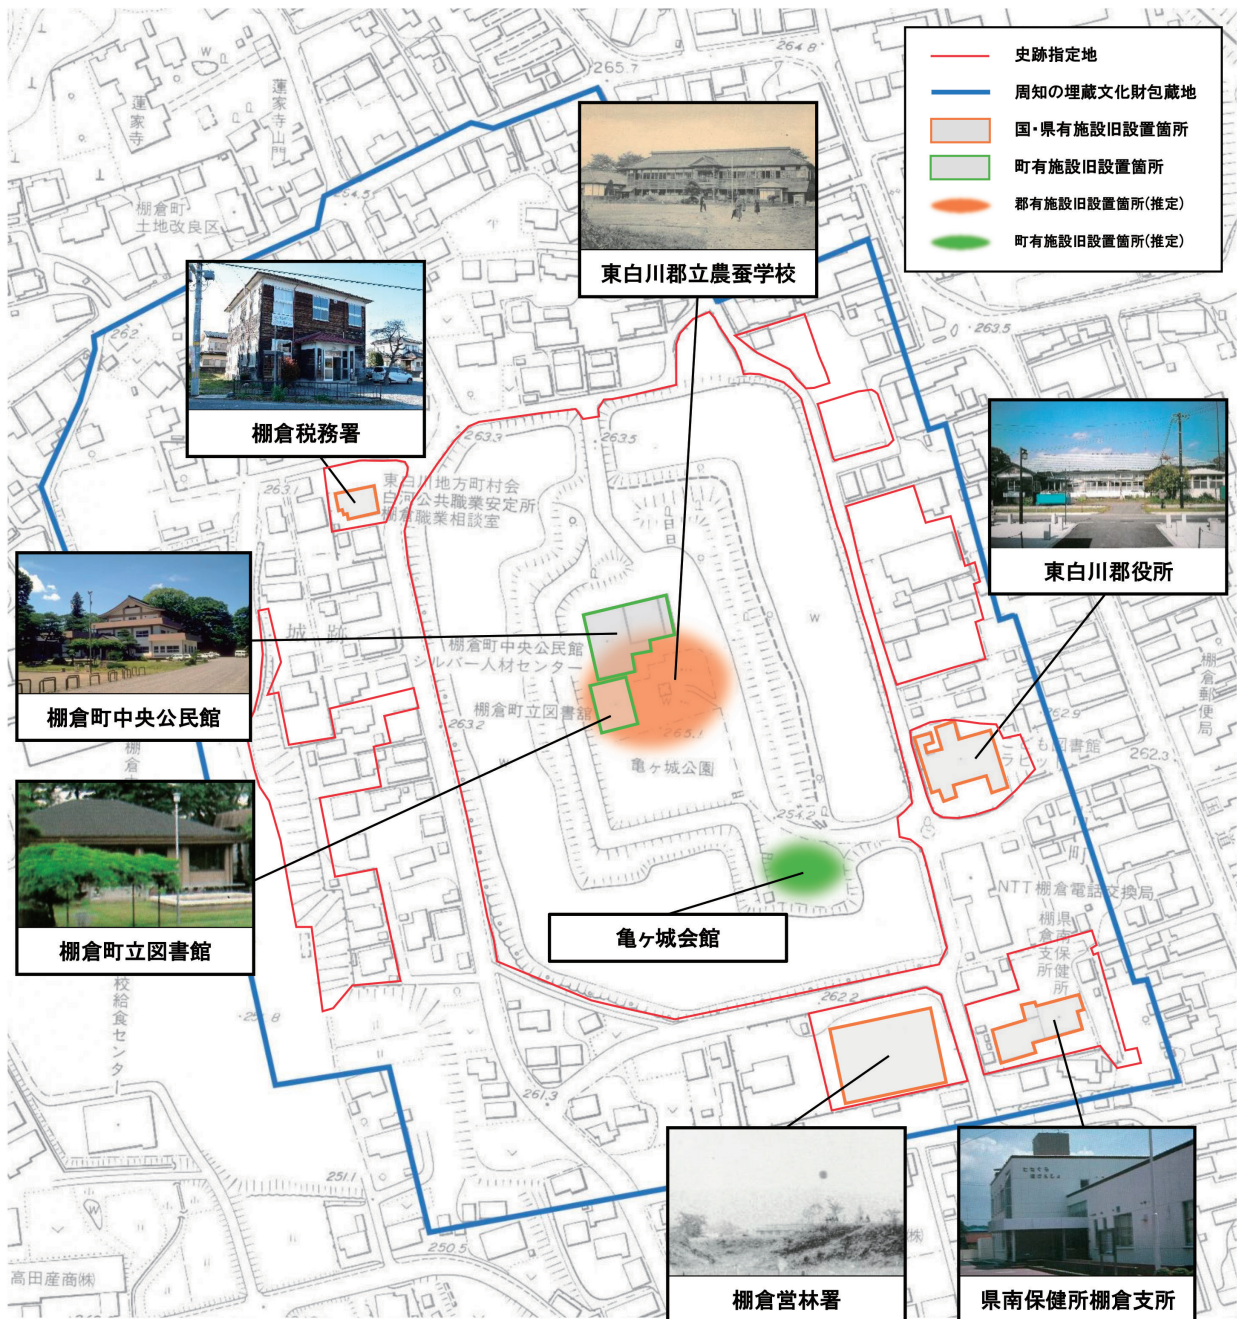
第 19 図 公共施設配置図 (明治～昭和)

棚倉城跡は、様々なかたちで利用される。明治 20 年（1887）、東白川郡会議事堂が追手門跡に建てられ、同 30 年代には、サクラの植樹が行われている。内堀は、国から当町へ同 31 年（1898）より数年にわたって払い下げられ、同 40 年（1907）には、本丸内に東白川郡立農蚕学校の校舎も建造された。校舎は後の大正 8 年（1919）に全焼し、結果として農蚕学校は同 10 年（1921）に移転したようである。昭和に入ると、本丸跡は運動場などに利用されるようになる。昭和 20 年代のことと考えられるが、本丸跡が競輪の会として利用され土塁を観客席として使用し、その後に本丸東側が青年会の陸上競技場となる。この際、追手櫓形土塁の一部を下濠に入れ、東側土塁の屈折部を直線に改造しているようである。その後、軟式野球場を経て昭和 29 年（1954）には、町民グラウンドとなる。この際に本丸北部の土塁を削っている。同 30 年（1955）、町村合併促進法に基づき、棚倉町、社川村、高野村、近津山岡組合村の 1 町 3 箇村が合併し、新しい「棚倉町」が成立した際に、その合併祝賀町民観桜大会を棚倉城跡で開催している。また、本丸跡は棚倉小学校や棚倉女学校の運動場・球技場として利用される。本丸跡には昭和 45 年（1970）、棚倉中央公民館及び噴水庭園が、同 53 年（1978）には、町立図書館が相次いで建設されたものの、平成 25 年（2013）には共に老朽化のため解体され、現在は平場となっている。こうした城跡地利用のされ方から、近代以降の城跡（特に本丸）は、一貫して公共的性格が付されていたと考えられる。

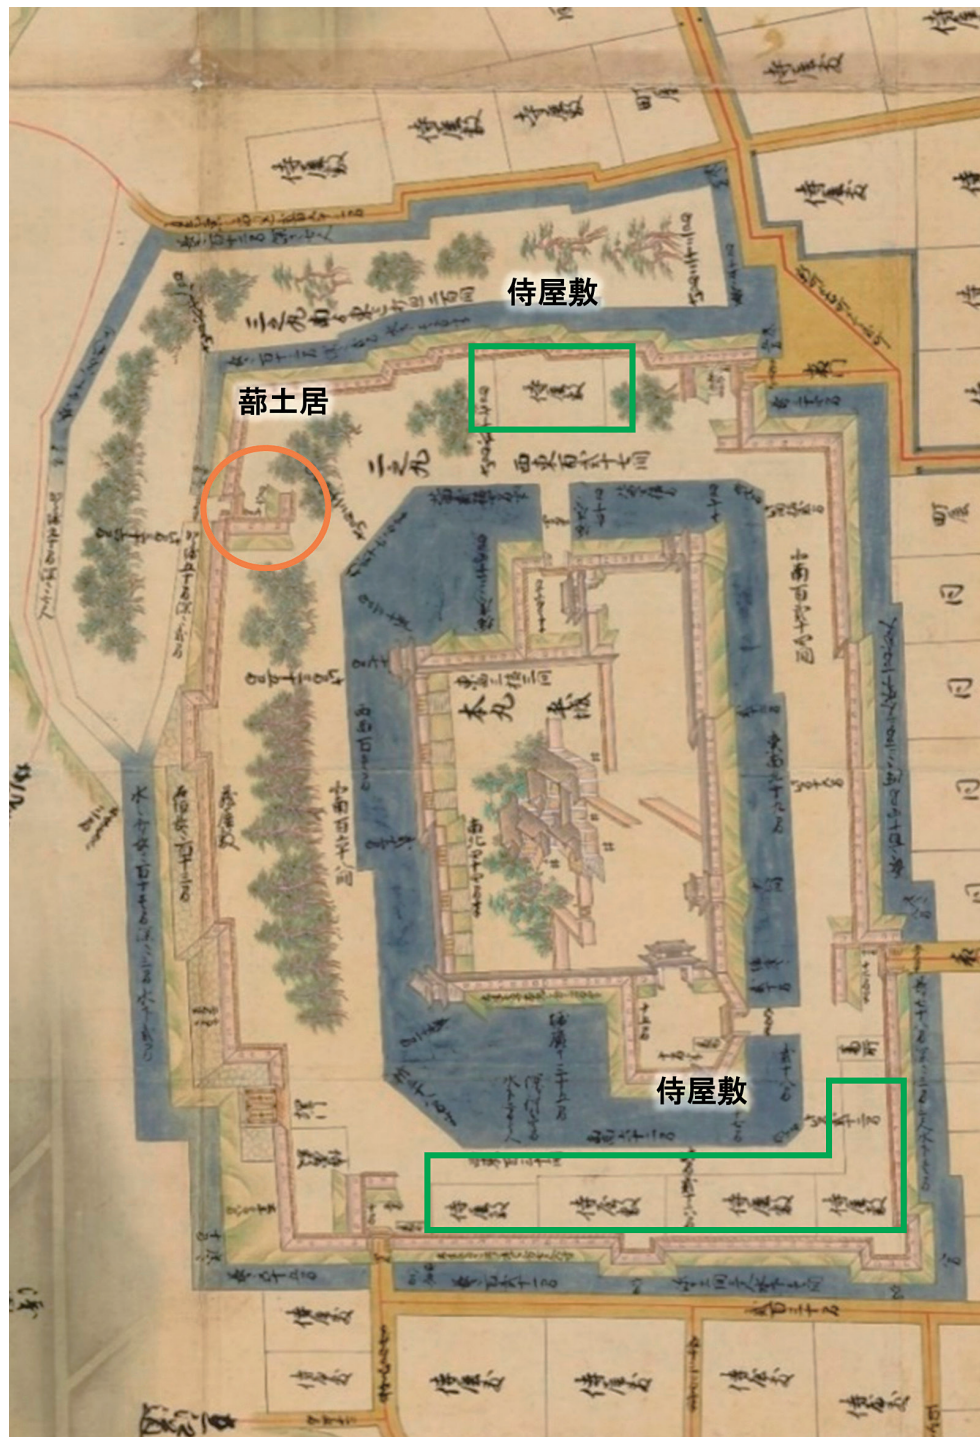
「奥州棚倉城之図」(国立公文書館内閣文庫蔵) 正保年間(1644～48)

現在、棚倉城を描いた最も古い絵図は、「正保城絵図」所収の「奥州棚倉城之図」で、内藤家初代信照の時代の景観を描いている。この正保絵図と慶応2年（1866）の「奥州棚倉之図」を比較すると、棚倉城の縄張りについては、若干の相違は見られるが、大きな改変は見られない。

棚倉城跡には、巨大な土塁と堀で区画された本丸と、それを取り巻くように南北に長い長方形の二ノ丸が配置され、その北西に三ノ丸が設けられている（「奥州棚倉城之図」以下、「正保城絵図」という）。二ノ丸の北西側と三ノ丸に樹木が絵図等で確認されることから、防風林であると同時に防御効果も併せ持つと考えられる。

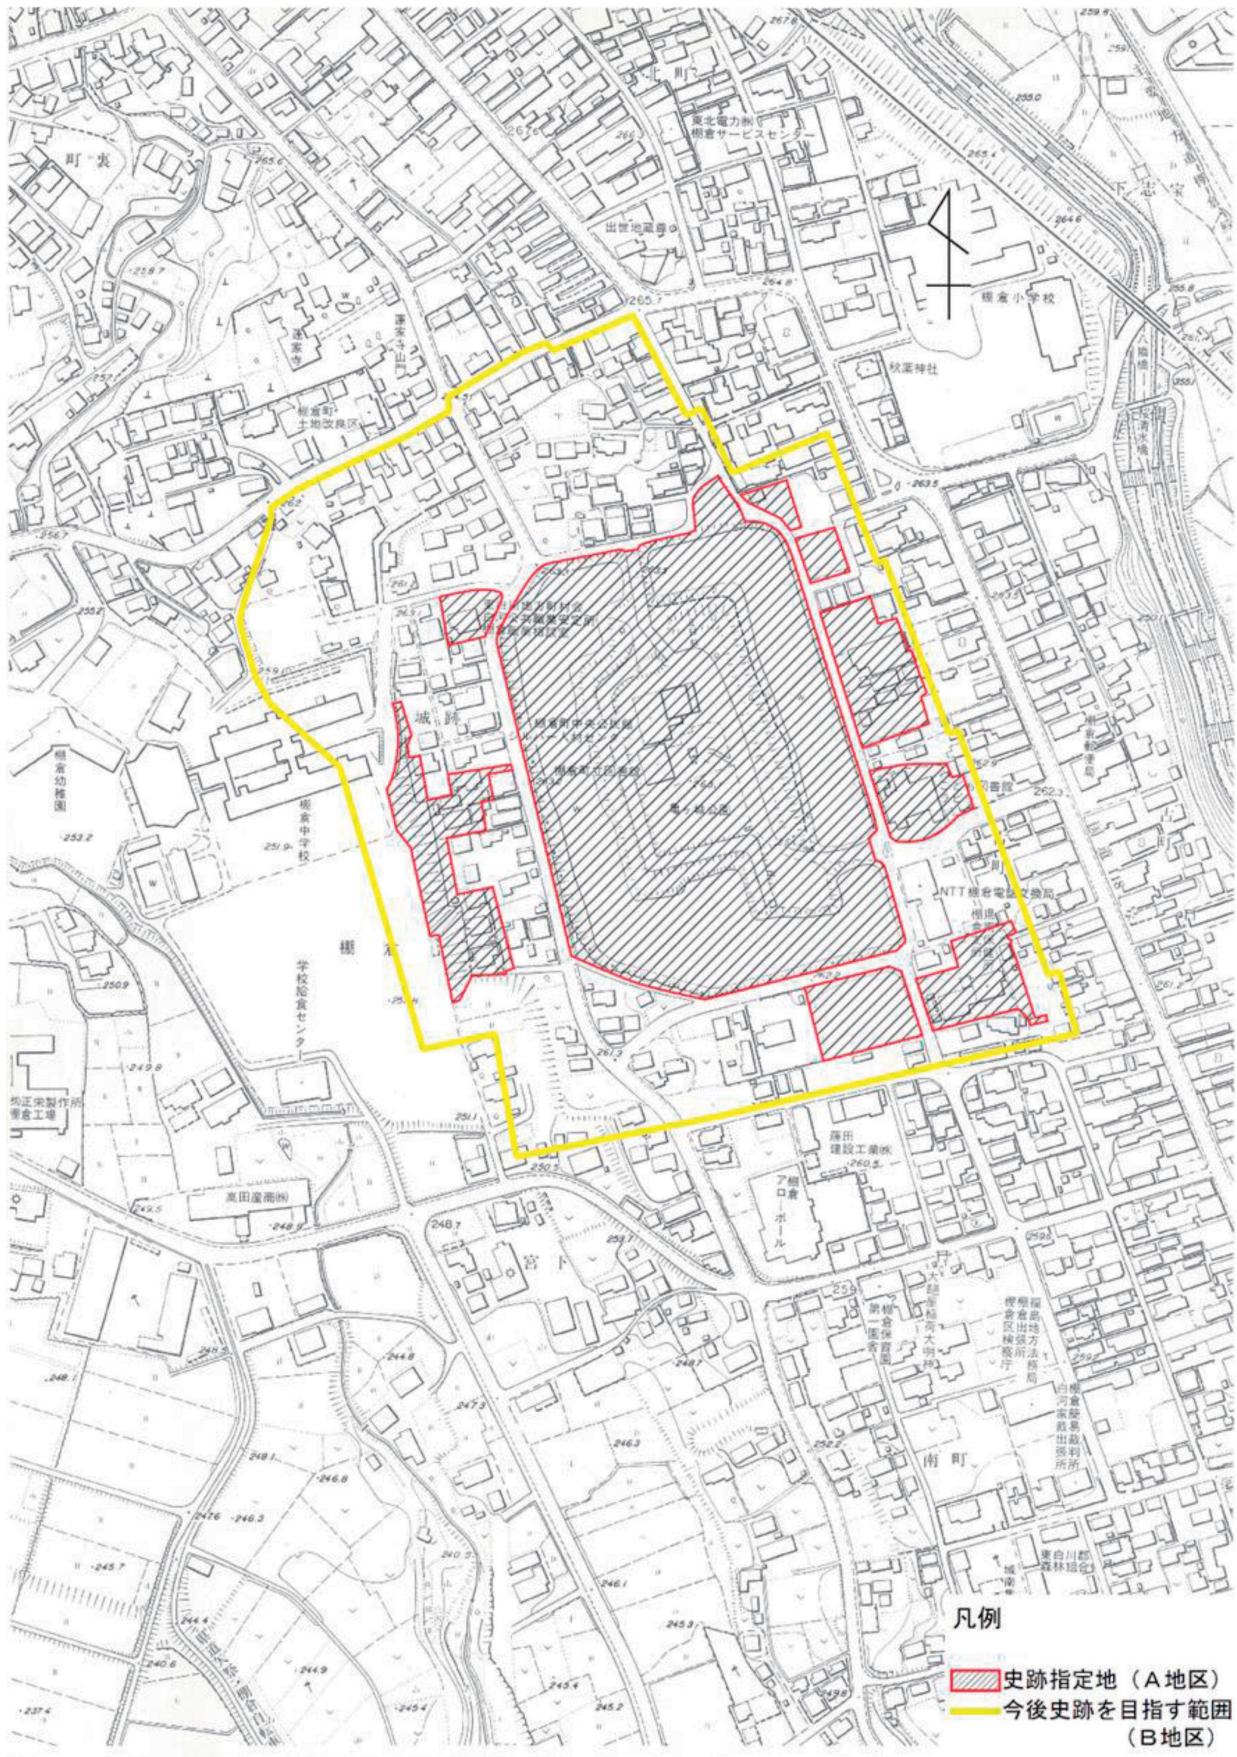
棚倉城跡の指定範囲は下図の通りである。その面積は 66,999.94㎡を測る。そのうち、町有地は 64,269.55㎡で、約 96%となっている。

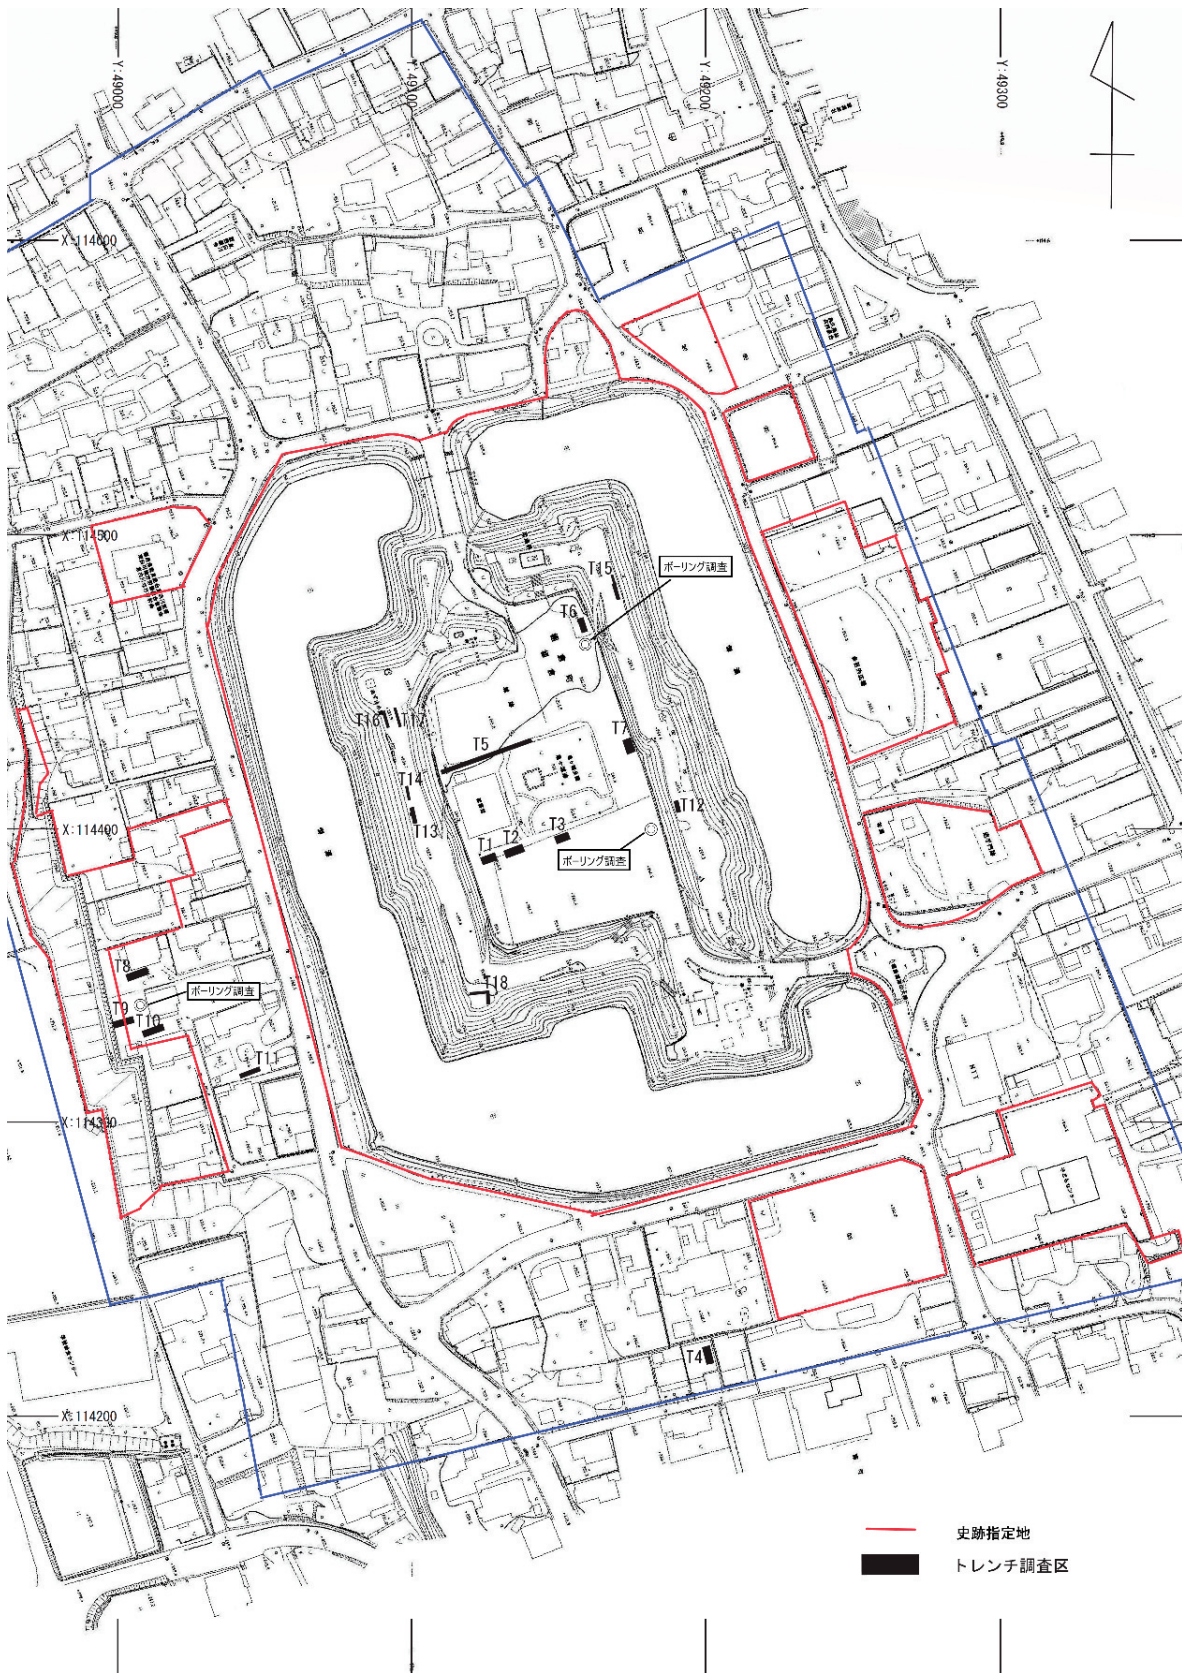
第 23 図 発掘調査・ボーリング調査位置図

棚倉城跡に関する主な測量調査・発掘調査・ボーリング調査・石垣などの現況調査の結果は以下のとおりである。

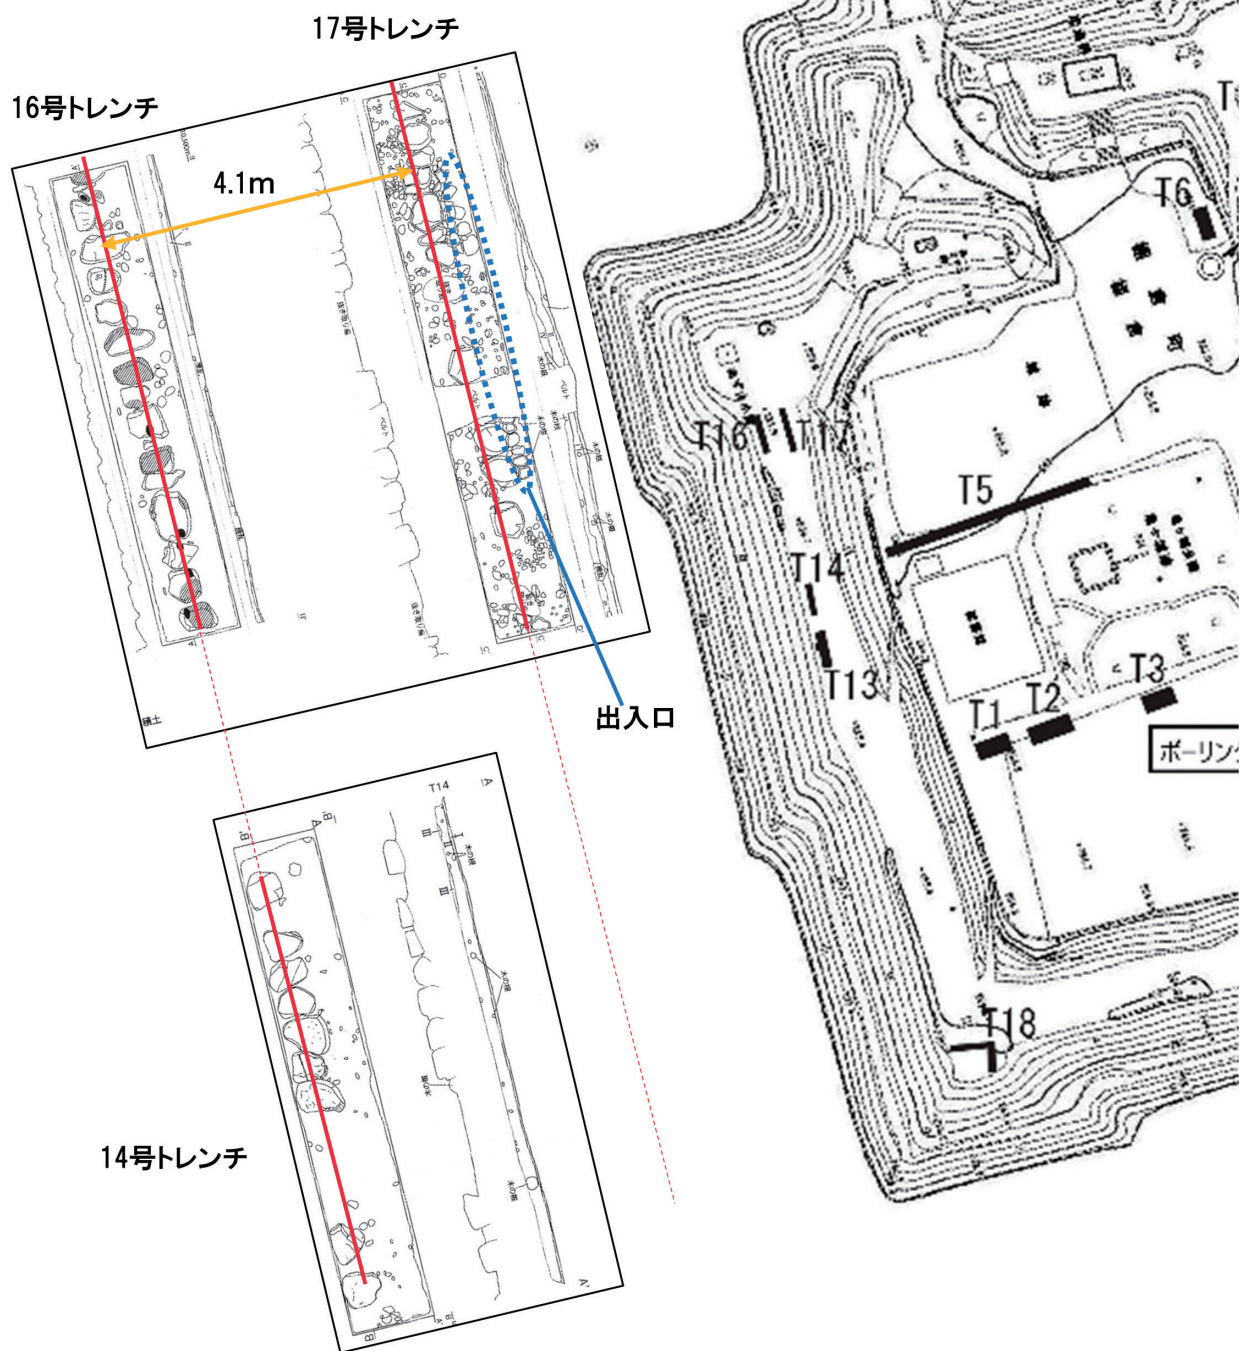
第 24 図 多門櫓礎石検出状況

棚倉城跡保存に係る調査計画に基づき、「慶応二年奥州棚倉之図」（棚倉町教育委員会蔵）に描かれている本丸土塁上の多門櫓に関わる遺構を確認することを目的として、東西両側の土塁頂部4箇所を発掘調査を行った。その結果、東側土塁の南寄り調査箇所が多門櫓の礎石抜き取り痕とみられる5箇所の落ち込みを検出した（12 T）。また、西側土塁の中央寄り調査箇所9基、東側土塁の北寄り調査箇所15基の多門櫓の礎石を検出した（14・15 T）。これらは約35～65

cmの大きさでばらつきがあるが、上面の標高を揃えるように根固め石を下に据えて高さを調整しながら、南北方向に隙間なく並べられていた。なお、礎石を確認した土層は焼土が混じり、被熱した土壁材や和釘が出土していることから、戊辰戦争の兵火によって生じた廃材を含む火災処理土を利用して、同戦争後に盛土整地したものと推測している。

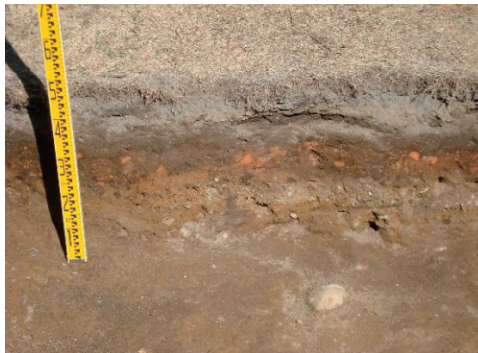
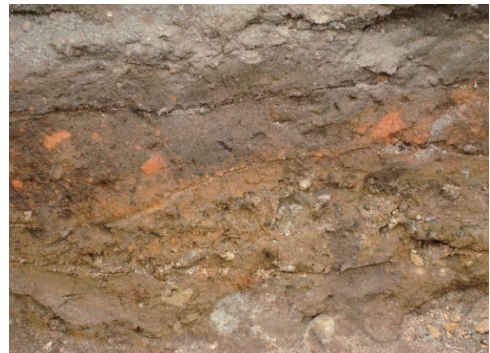
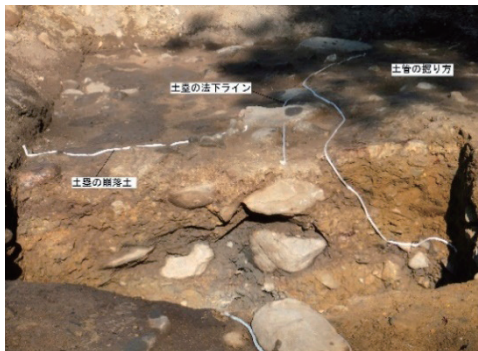
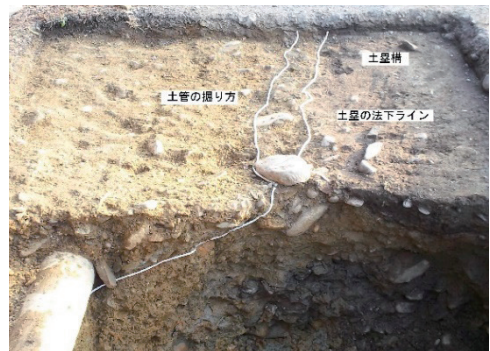
老朽化した町立図書館の解体工事に伴い、発掘調査を行った。当該地は、慶応3年（1867）の絵図である「棚倉城請取渡当日御着座之間并出役之図」（学習院大学史料館蔵）によれば本丸御殿に当たることから、建物に関わる遺構の残存状況を把握し、町立図書館の解体方法を検討する資料を得ることを目的として調査を行った。その結果、建物に関わる遺構は確認できなかったが、表土から約15cmの深さで戊辰戦争時の大規模な火災の痕跡とみられる焼土を検出した（1～3 T）。

3号トレンチ（北壁）

焼土の検出状況

2号トレンチ拡張部断面（北壁）

2号トレンチ拡張部断面（南壁）

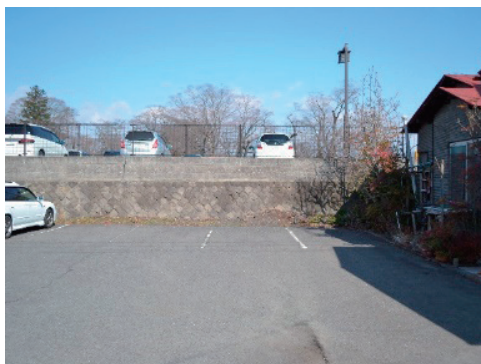
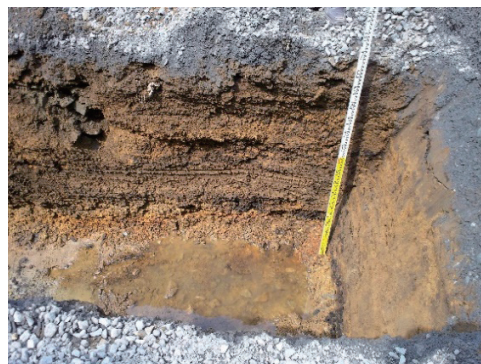
個人住宅建設に伴い、事前の発掘調査を行った。当該地は「慶応二年奥州棚倉之図」（棚倉町教育委員会蔵）によれば二ノ丸南面の外堀上に位置することから、同堀の深さや埋土の状況を確認することを目的として調査を行った。その結果、現地表面から約120cmの深さで堀底を確認した。多くの絵図で同堀は水堀として描かれているが、堀底は水の浸み出しは少なく、比較的乾燥した状況であった（4 T）。

4号トレンチ（調査区）

4号トレンチ（北壁）

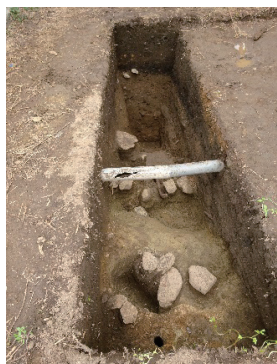
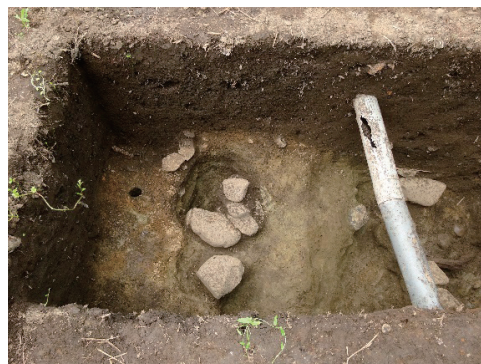
個人住宅建設に伴い、事前の発掘調査を行った。当該地は、二ノ丸西面に構築された石垣の上部に当たる。調査の結果、柱穴3基と石垣構築に伴う裏込め石とみられる礫群を検出した。「正保城絵図」等には石垣上に塀が描かれていることから、柱穴はそれを支える控え柱の可能性があると判断した。（8～11 T）。

8号トレンチ全景（西から）

8号トレンチ地山上面（南から）

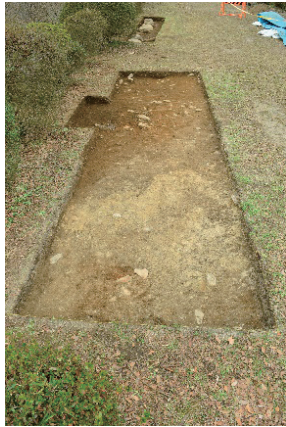
13号トレンチ(全景)

14号トレンチ(北から)

15号トレンチ(南から)

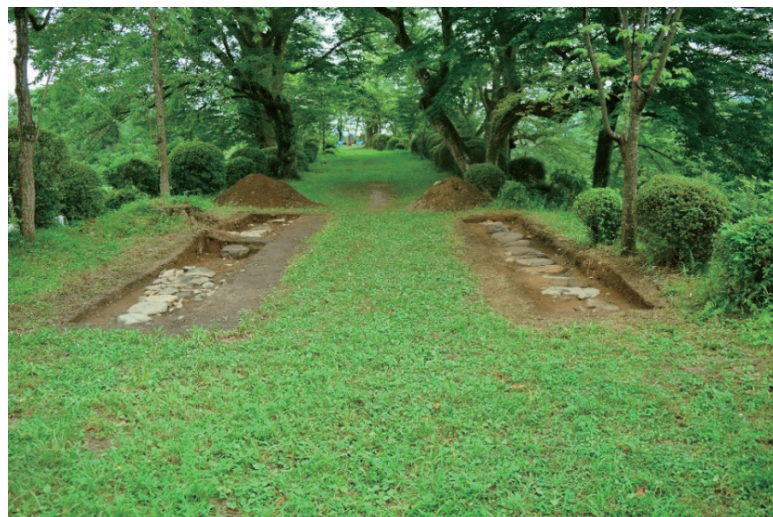
16号・17号トレンチ(北から)

前年度の調査で、本丸土塁上の多門櫓の礎石が比較的良好な状態で遺存することが確認できたことから、追加調査として同櫓の梁行の規模を確定することを目的として、西側土塁頂部の東西に平行する2箇所を発掘調査を行った(14・15T)。その結果、両調査箇所で南北方向に並ぶ礎石列を検出し、両礎石列間の距離から梁行の規模は1間・約4.1mであることが判明した。また、礎石列には、重複や抜き取り等の修理の痕跡がほぼないこと、戊辰戦争の兵火による被熱痕がみられるものがあることなどから、多門櫓の平面プランは築城時から廃城までほぼ変わらず維持されてきた可能性があることも判明した(16T・17T)。

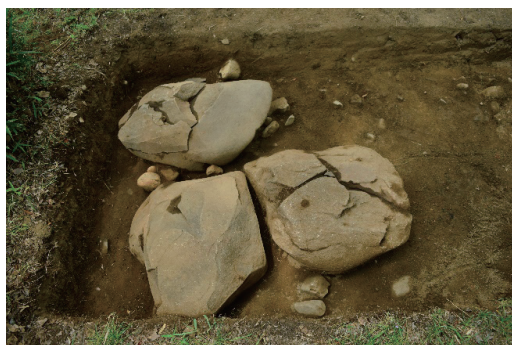
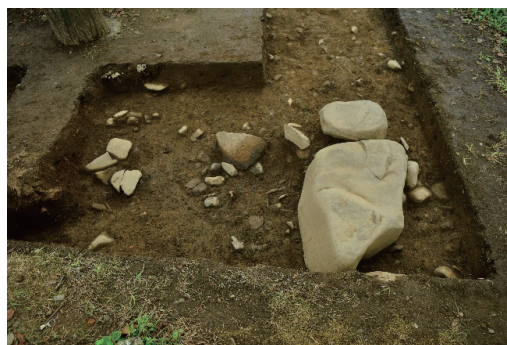
18 号トレンチ（礎石検出状況・東から）

「慶応二年奥州棚倉之図」（棚倉町教育委員会蔵）に描かれている本丸土塁上の隅櫓に関わる遺構を確認することを目的として、西側土塁の南端頂部に L 字形の調査箇所を設けて発掘調査を行った。その結果、隅櫓の礎石 5 基と抜き取り痕とみられる落ち込み 4 基を検出した。礎石の大きさは約 40 ～ 80cm で、多門櫓の礎石より大型であり、石材には安山岩、砂岩が用いられていた。また、多門櫓のそれと同様に、戊辰戦争時の兵火により付着したとみられる被熱痕を確認した。

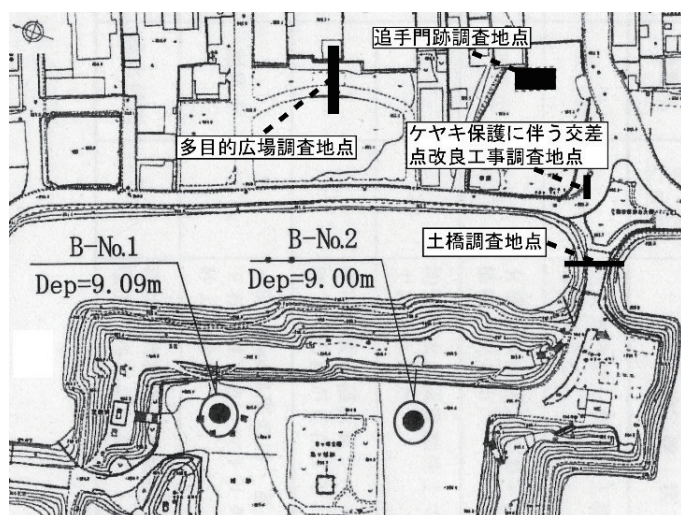
第 25 図 ボーリング調査地点

遺跡調査に伴う地下地盤資料を得ることを目的として、ボーリング調査を行った。調査期間は平成 26 年（2014）3 月 17 日～25 日、調査地点は棚倉町大字棚倉字城跡地内の本丸東側 2 点である。調査の結果は以下の模式図のとおりである。

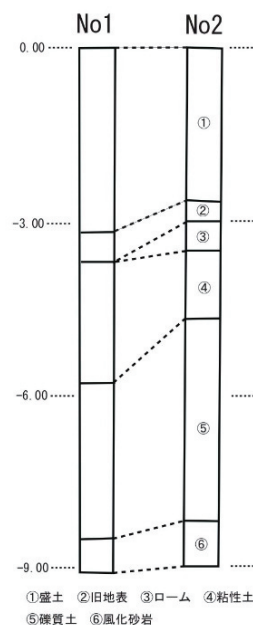
第 26 図 ボーリング調査土層模式図

平成 5 年（1993）や平成 16 年（2004）等の調査と比較検討すると、本丸東側には、築城にあたって、2 ～ 3 m 程度の盛土がなされ、当初から低かったと推測される土橋周辺は、城を防御するという観点から、低いまま利用されたと推測される。また築城以前から周囲と比べて微妙に低かったこの場所を選んで堀を掘削したと推測される。一方、二ノ丸東側は、本丸で確認された旧地表と遜色無い高さで対応すると推定される土層が見つかることから、築城以前の地表を最低限の整地で利用していたのだろう。ここから想定される築城以前の二ノ丸東側から本丸東側のあり方は第 27 図のようになる。

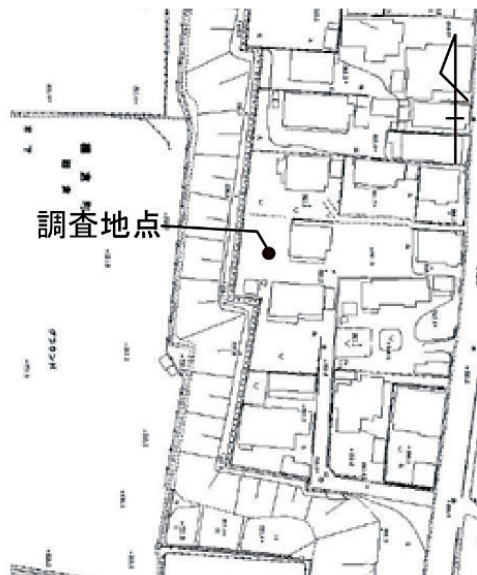
第 28 図 石垣付近ボーリング調査地点

棚倉城跡の地下地盤資料を得ることを目的として、ボーリング調査を行った。調査期間は平成 27 年（2015）3 月 20 日～31 日まで、調査地点は棚倉町大字棚倉字城跡地内の二ノ丸石垣東側付近である。調査結果は以下の模式図の通りである。

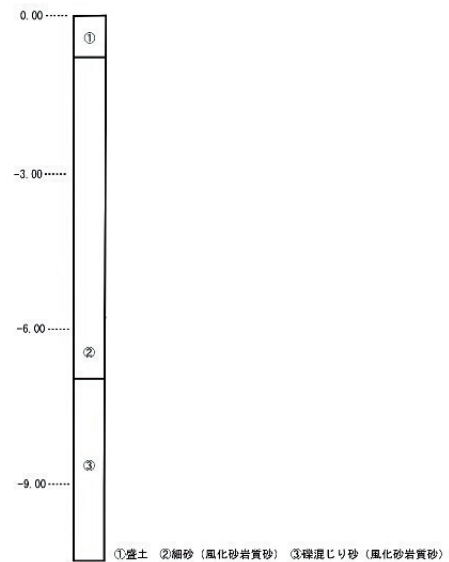
第 29 図 石垣付近ボーリング調査土層模式図

結果として、全体的にほぼ均一な砂質土類で、風化砂岩類の二次堆積物と判定された。よって、今回の調査地点では基盤層である風化砂岩層は確認されず、周辺は段丘堆積物が比較的深く堆積する地域と判断される。

石垣付近の地盤資料を得ることを目的として、ボーリング調査を行った。その結果、全体的にほぼ均一な砂質土類で、風化砂岩類の二次堆積物と判定された。したがって今回の調査地点は基盤層である風化砂岩層は確認されず、周辺は段丘堆積物が比較的深く堆積する地域と判断された。

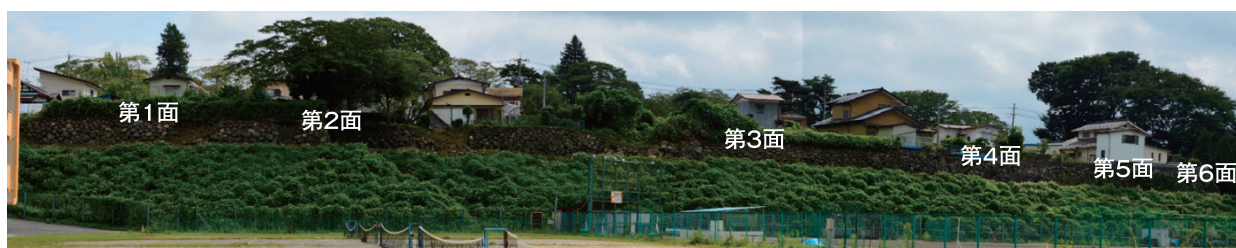
棚倉城二ノ丸西面石垣

その結果、積み石は 8～9 段からなり、天端には笠石状の扁平な石材が並べられてた。石材（角石・築石）は崩落部分を除くと 2,100 個余りを数える。崩落部分と近現代の新石材への置き換え箇所を旧石材約 300 個分と見積もると、本来は 2,400 個余りの石材が使用されていたことが判明した。また、文禄～慶長期の古式の特徴を残しながらも、元和～寛永期の平面性の高い石垣を志向していることも明らかになっていた。

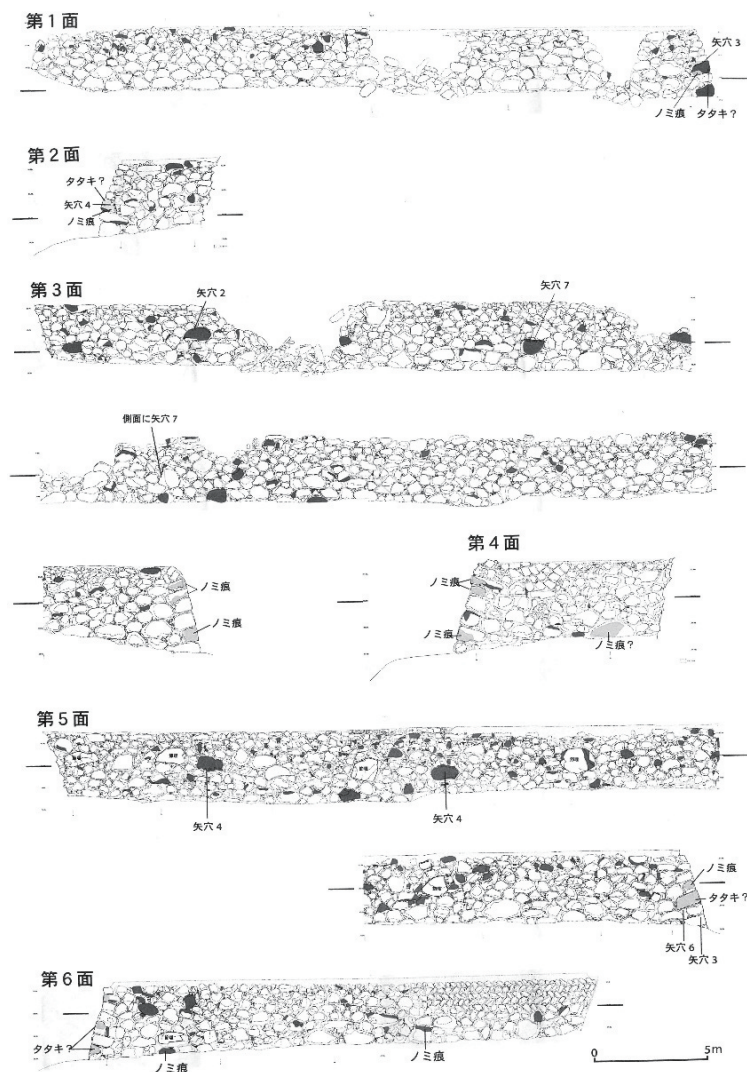
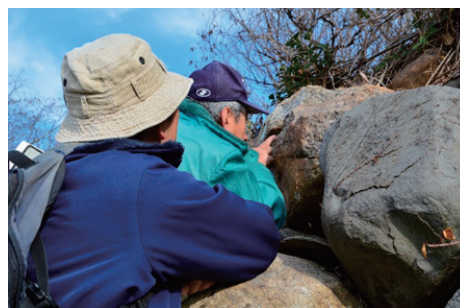
石垣岩石調査

平成 26 年（2014）度に、石垣の保存に向けてその技術的特徴等を把握するため基礎的な調査を実施した。石材カルテ（寸法計測、加工、岩石種の観察）作成の基礎調査、久慈川水系の岩石調査を行った。

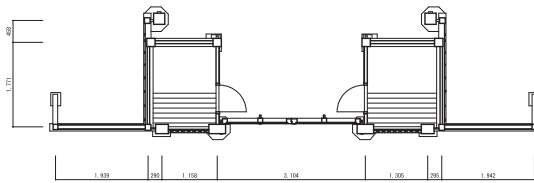
第30図 長久寺山門 平面図

本柱 4 本と控柱 4 本で規模を大きくした薬医門である。現状は切妻造り鉄板葺きであるが、昭和 30 年（1955）頃に旧来の茅葺きから改築したものである。セガイ部分の天井板や棹縁などの風化はさほどなく、この昭和期の屋根替えにあわせて挿入された部材と考えられる。中央の主柱の間は芯々で 10 尺 3 寸、右脇の柱間は 4 尺 3 寸、左脇は 3 尺 8 寸となり、左手の脇間が縮んだ構成である。主柱の上部に架けられた冠木の下端をみると、右脇と同じ 4 尺強の位置に、仕口痕跡を残すこと、また仁王尊の形状にこの柱間が調和することから、明治時代の仁王尊の安置にあわせて、左手の脇間の控柱を移設しつつ、縮めたことがわかる。

4 本の主柱はケヤキで、五平のかたちをとること、また風化が最も進んでおり、本建物で最も古い時期のものである。4 本の控柱のうち、両脇の 2 本もまた五平で、主柱と接続する貫が切断されながらも残存すること、また風化具合も主柱と一致する。同じく、ケヤキの扉の風化具合も主柱、両脇の控柱に類似する。よって本建物の主柱 4 本、控柱 2 本、扉は旧城門時代の部材と考えられる。一方、控柱の中央 2 本の約 6 寸の角材で、古い出梁（旧城門の部材と推察される）に対して後補で挿入されており、脇間を囲う柱と合わせて、明治時代の部材と推察される。

明治時代の改築時に、主柱の左間が移設されているものの、冠木に旧位置の痕跡を留めている。また4本の主柱と板扉、2本の控柱は城門の時代の部材が残存していると推察されることから、城門時代の薬医門の規模も確認できる。左右の脇間には、柱間に板壁痕跡もとどめているが、正面右側の中央主柱の脇間側に、この壁痕跡がみられないことから、この位置に潜り戸があったことも考えられる。また、現在の鉄板葺き以前は茅葺であったことから、宝永の移築前も茅葺きの薬医門であったことも推察される。

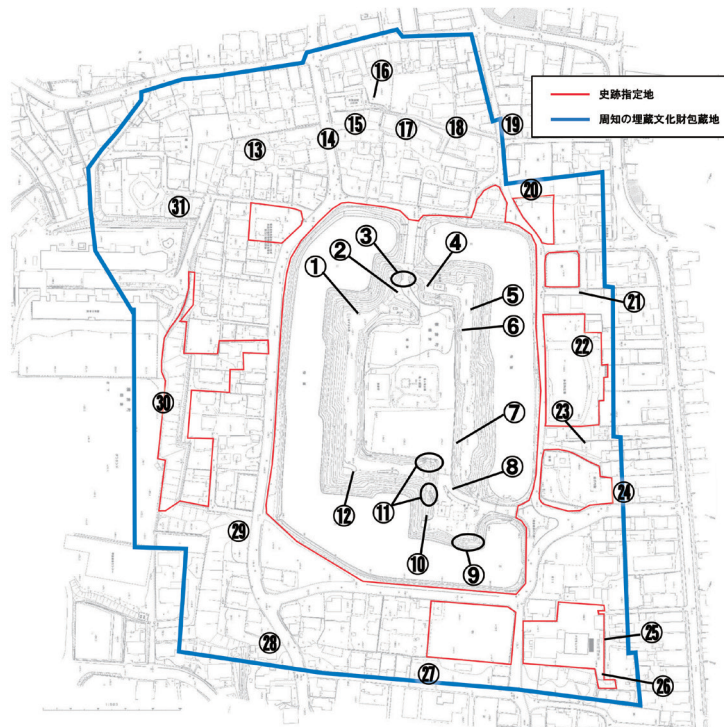
第32図 棚倉城跡現況調査の位置図

「正保城絵図」「慶応二年奥州棚倉之図」を基に平成27年(2015)度に、踏査及び地表面観察によって、現在も遺る棚倉城跡の遺構を記録するとともに、宅地化等により湮滅した遺構を確認・把握することを目的として調査を行った。調査の結果、後世の改変を受けているものの、本丸に良好な遺構を確認できるほか、周囲にも数多くの遺構が存在することが明らかになっている。

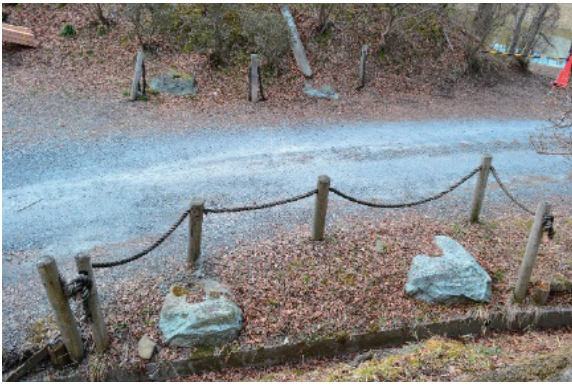
| 番号 | 所 見 |
|---|---|
| ③ | 四足門の礎石がある。周辺にも巨石があるが、本丸建築物の礎石等であろうか。 |

四足門の礎石 (図中③)

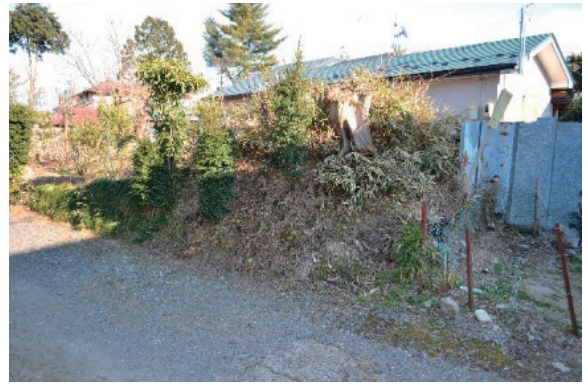
| 番号 | 所 見 |
|---|---|
| ⑭ | 二ノ丸北辺の土塁の高さが2m弱ほど現存する。 |

現存する二ノ丸の土塁 (図中⑭)

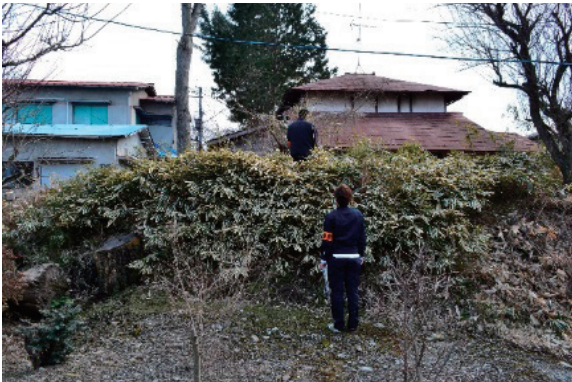
| 番号 | 所 見 |
|---|---|
| ⑰ | 二ノ丸北辺の土塁が高さ2m弱ほど現存する。 |

現存する二ノ丸の土塁 (図中⑰)

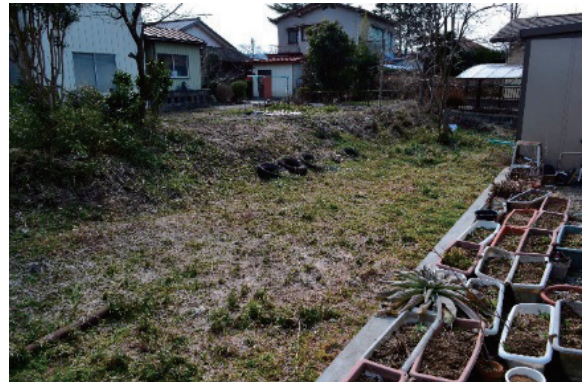
| 番号 | 所 見 |
|---|---|
| ⑱ | 幅の狭い低地が西辺に向かい延び、二ノ丸北辺の堀の痕跡が確認できる。 |

二ノ丸北辺の堀跡 (図中⑱)

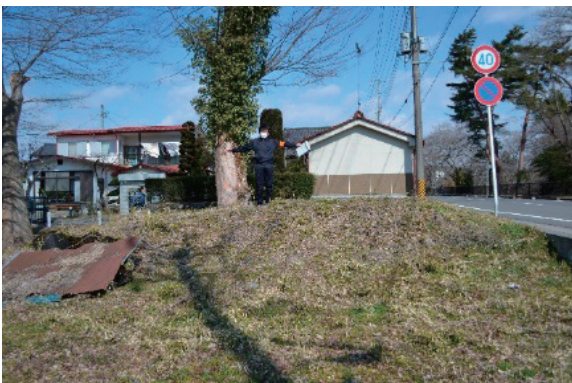
| 番号 | 所 見 |
|---|---|
| ⑳ | 駐車場に傾斜があり、二ノ丸外周の堀の痕跡と思われる。 |

道路に見える堀の痕跡 (図中⑳)

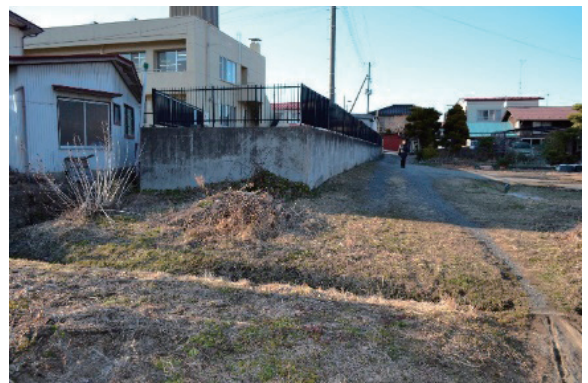
| 番号 | 所 見 |
|---|---|
| ㉔ | 道路が周囲より落ち込み、追手門と城下とを区画する外堀の痕跡と思われる。 |

二ノ丸南東端の出角跡 (図中㉔)

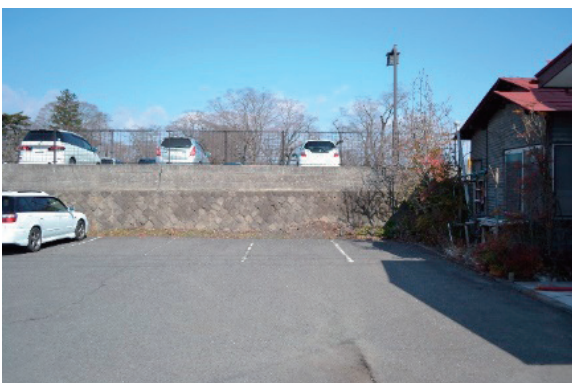
| 番号 | 所 見 |
|---|---|
| ㉗ | 二ノ丸と外堀との境目の段差（切岸の痕跡）が、東西約200mにわたり残る。 |

二ノ丸南辺の切岸と堀跡 (図中㉗)

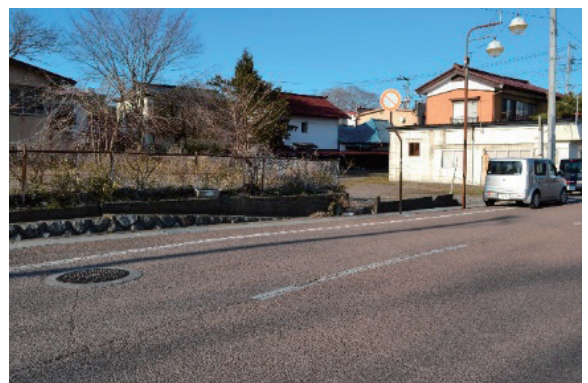
| 番号 | 所 見 |
|---|---|
| ㉙ | 現在も二ノ丸の土塁と思われる痕跡が残っている。 |

二ノ丸土塁の痕跡か (図中㉙)

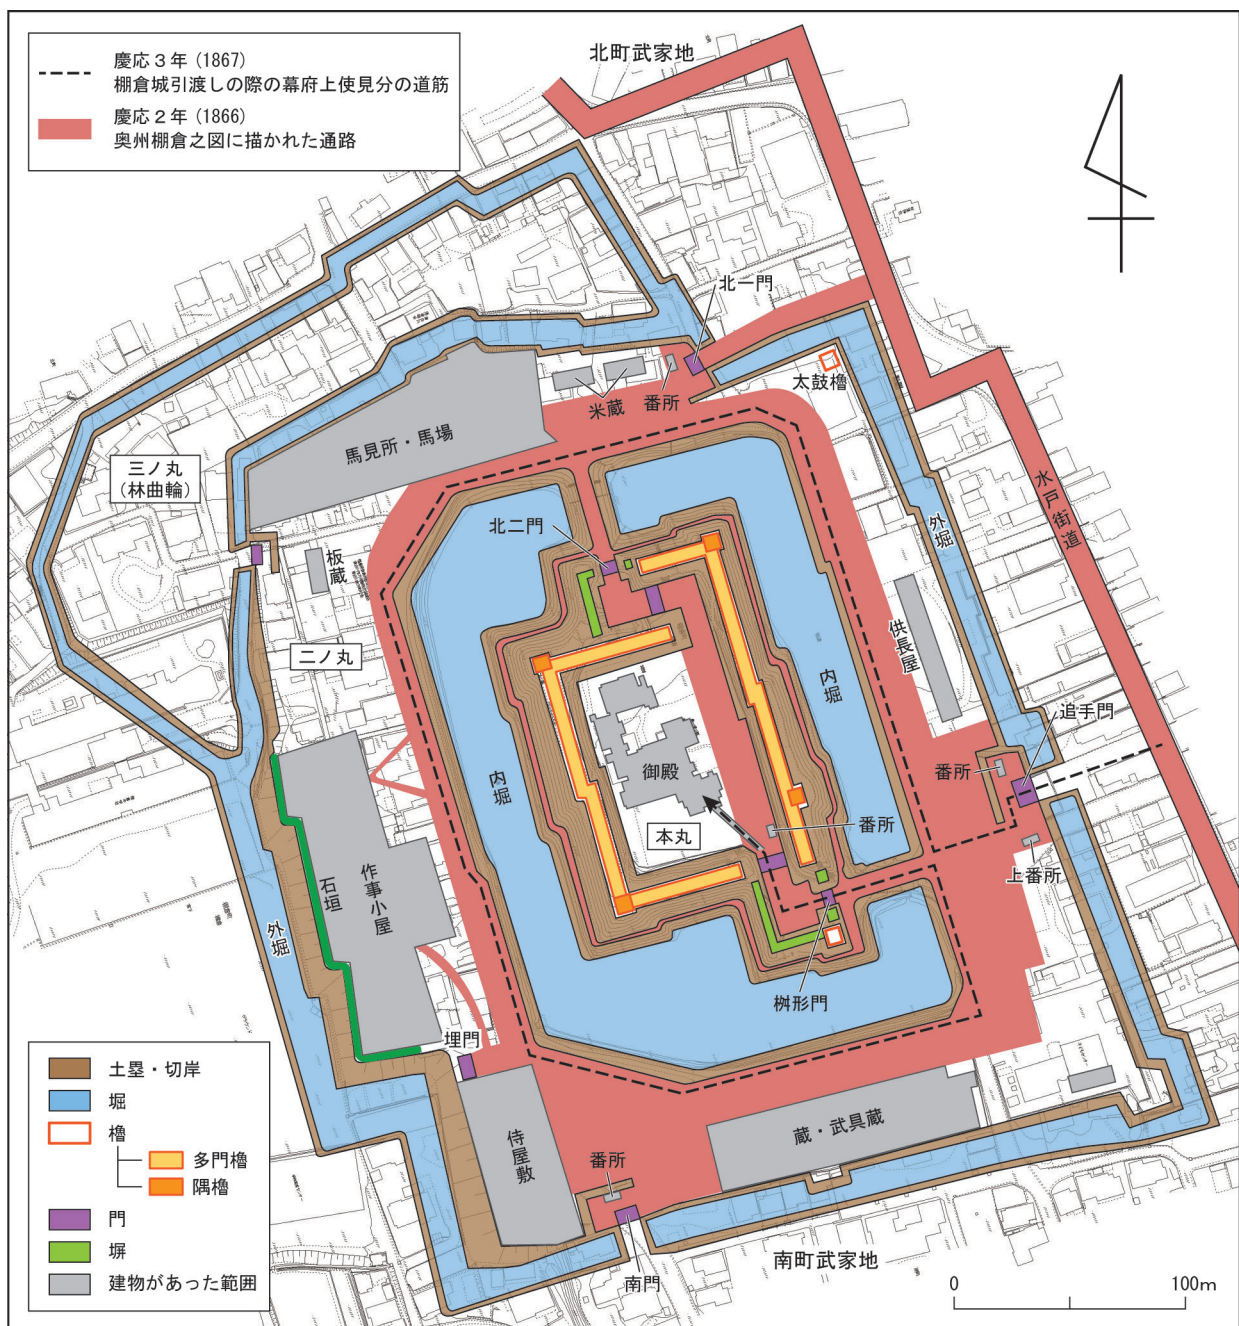
第33図 推定遺構図及び江戸時代の動線

廃城の時期に近い、慶応2年(1866)「慶応二年奥州棚倉之図」に基づく想定図
