## 第3章 史跡指定の状況

### 第1節 史跡指定の概要

このように、棚倉城跡は、寛永年間に棚倉藩主となった丹羽長重によって築城され、その後も親藩・譜代大名の居城となり幕末に至った城跡である。江戸時代前期における江戸幕府の奥羽政策や、寛永期の築城形態のありようを理解する上で貴重であることから、史跡に指定して、その保護を図ろうとするものである。（『月刊文化財』平成 31 年（2019）2 月号）

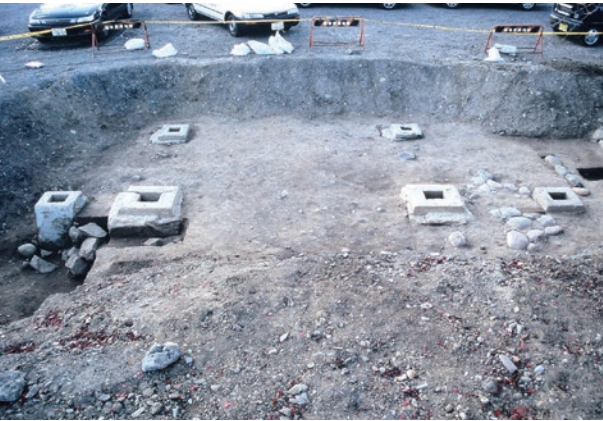
追手門礎石

これまでの発掘調査歴・出土遺物等については第9図・第10図および第6表の通りである。このうち、平成17年度に行われた調査では、追手門の礎石6基が検出された。

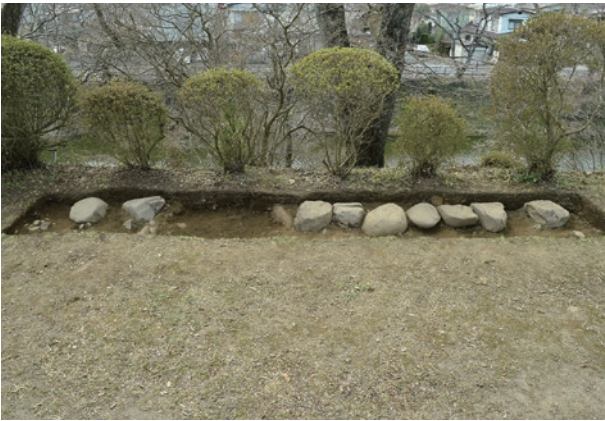
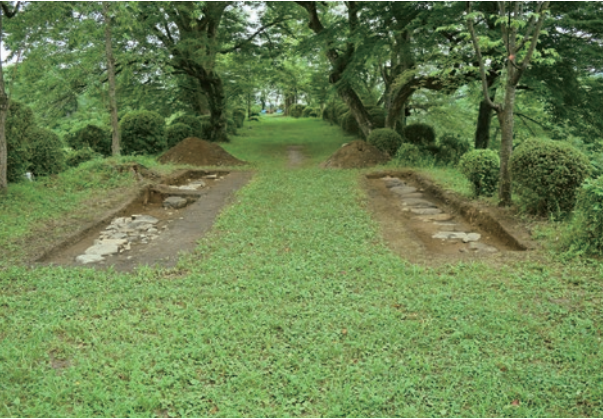
多門櫓礎石①

多門櫓礎石②

棚倉城跡調査計画に基づき、今後の城跡保存に活用するため年次計画による学術調査を実施した。調査目的は正保年間（1645～48）に作成された『奥州棚倉城之図』等に描かれている本丸土塁上の多門櫓の確認である。14 号トレンチと 15 号トレンチより多門櫓の礎石が確認された。また、礎石が確認された暗褐色土層には焼土が混じっており、被熱した土壁材も出土している。これは、戊辰戦争の兵火で焼けたと思われる廃材（土壁材）を含む火災処理の土を利用し、戊辰戦争以後に盛土・整地されたものと推測される。また、同じ層からは和釘も出土している。

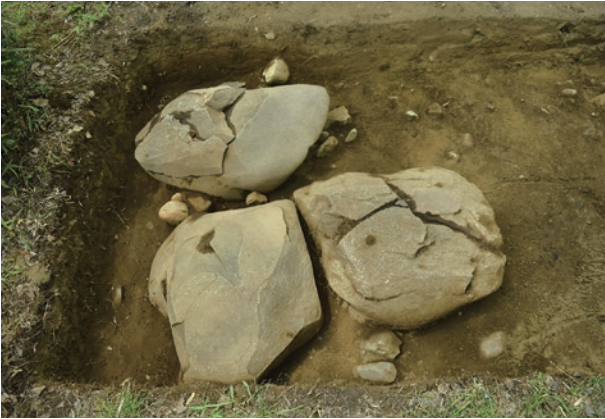
隅櫓（二重櫓）礎石

規模と隅櫓（二重櫓）の礎石確認を目的として実施した。調査成果として、新たに多門櫓の規模（4.1m）を確定し、櫓の平面プランが分かり、礎石の高さもよく揃っていた。このことは土塁の盛土施工が丁寧に行われていたことの証左とみられる。また礎石列には抜き取り等の修理の痕跡がほぼないこと、戊辰戦争時と想定される火災痕が残ることから、多門櫓の平面プランが創建から幕末まで基本的に変わらず維持されてきた可能性が高いとみなされる。そして、4基存在したとみられる隅櫓（二重櫓）の1箇所を調査し、ここでも具体的な礎石の姿を確認した。

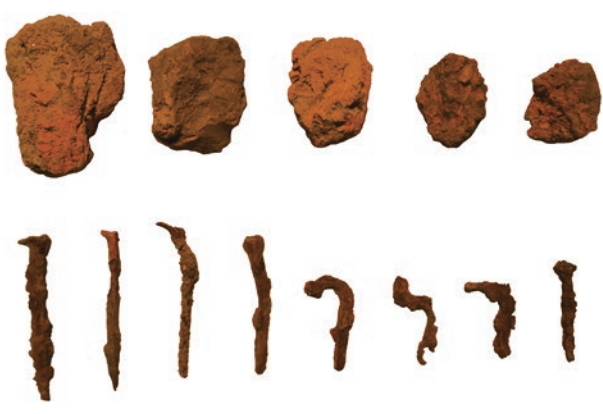
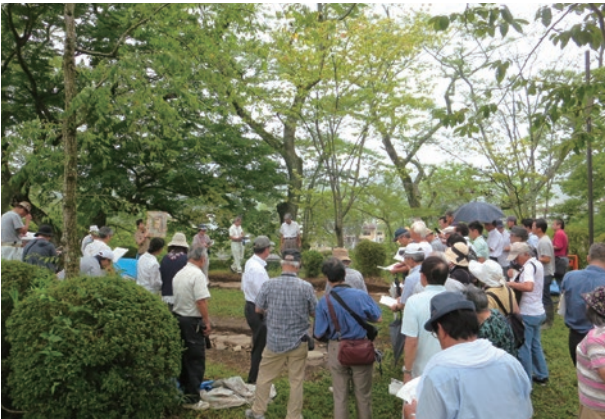
第 10 図 棚倉城跡発掘調査出土遺物・遺構

出土遺物

本丸跡については、明治以後から現在まで様々な用途に利用され、遺構の破壊も進んでいると考えられてきたが、調査の結果から棚倉城の遺構が比較的良好に遺されていることが判明した。このような調査結果から、町立図書館の解体工事に際しては、上屋部分のみを解体することとして、基礎解体については時期を見て行うこととした。
