第4章 棚倉城跡の本質的価値と構成要素

第1節 本質的価値の明示

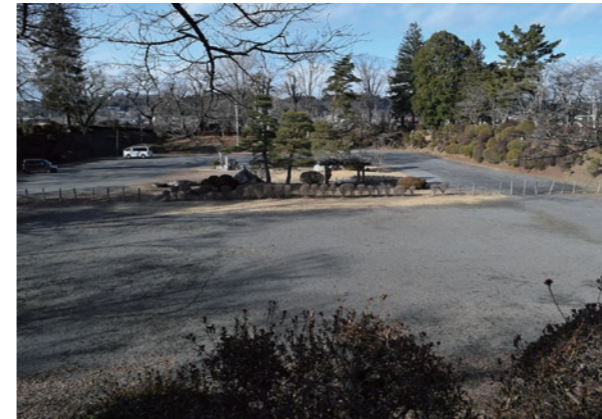
第13図 史跡指定地内の本質的価値を構成する要素

曲輪（本丸）

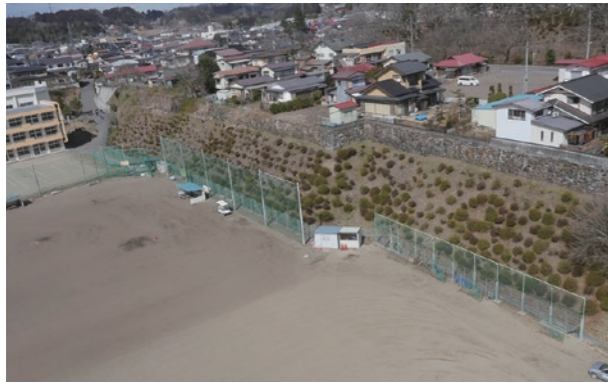
棚倉中学校と二ノ丸石垣

二ノ丸西面に残る石垣は、自然石主体の布積み崩しとされ、文禄・慶長初期（1593～1610）の織豊系城郭にみられる古式の様相を持つ点が特徴とされ、それは丹羽家が持っていた伝統的な石垣の知と地域の石材環境に適応した技術の選択によった結果
